# Verkeersveiligheidsonderzoek Meernbrug

Cameraonderzoek naar de verkeersveiligheid op en  
rondom de Meernbrug

| <b>Datum:</b> | 8-7-2025 |

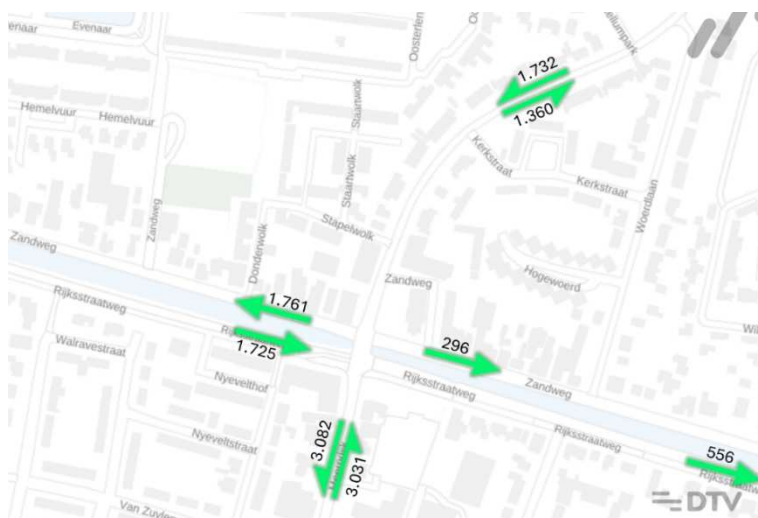
In de periode van 31 januari tot 16 februari 2025 zijn door de gemeente tellingen uitgevoerd om het verkeer rondom de Meernbrug in beeld te krijgen. In Figuur 2.1 is de etmaalintensiteit van gemotoriseerd verkeer weergegeven. Op de Meerndijk rijden per etmaal ongeveer 6.000 motorvoertuigen. Aan de westkant van de brug, rijden er op de Zandweg en Rijksweg ongeveer 1.700 motorvoertuigen. Richting het oosten op de Zandweg rijden 300 en op de Rijksweg zo'n 600 motorvoertuigen. Op de Castellumlaan rijden er 3.000 motorvoertuigen per etmaal. Daarnaast rijden er meerdere buslijnen over de Rijksweg, en de Meerndijk. Uit tellingen van de gemeente blijkt dat de intensiteit van het gemotoriseerde verkeer de afgelopen jaren niet is toegenomen.

Figuur 2.1 Etmaalintensiteiten van het gemotoriseerde verkeer rondom de Meernbrug (februari 2025)

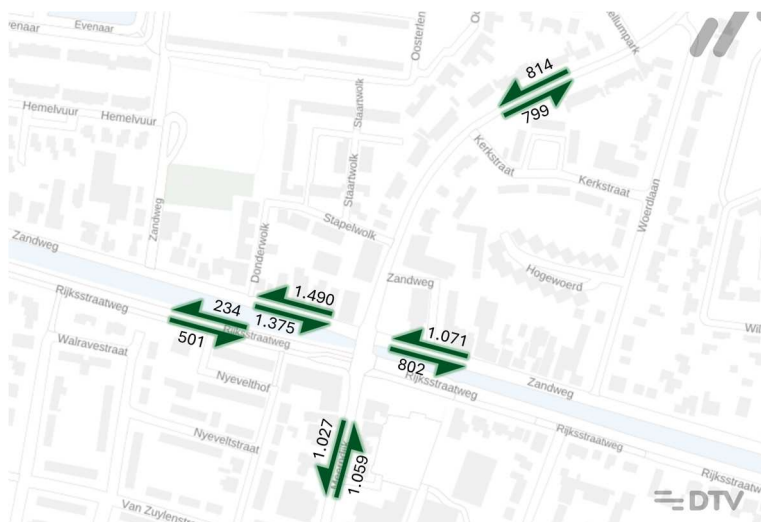
Ook zijn fietsers en bromfietzers op de weergegeven wegvakken geteld. Deze etmaalintensiteiten zijn weergegeven in Figuur 2.2. Op de Meerndijk rijden ruim 2.000 fietsers per etmaal. Op de Zandweg (fietsstraat), rijden 2.800 fietsers aan de westkant en 1.800 aan de oostkant van de brug.

Voor de Rijksweg zijn uitsluitend op het westelijke deel intensiteiten beschikbaar; hier gaat het om ongeveer 700 fietsers per etmaal. Op de Castellumlaan zijn er zo'n 1.600 fietsers geteld.

Figuur 2.2 Etmaalintensiteiten van het (brom)fietsverkeer rondom de Meernbrug (februari 2025)

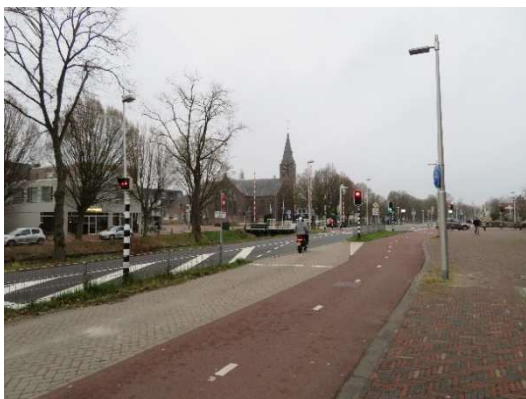
De verkeersstromen zijn hier van elkaar gescheiden; fietsers, voetgangers, gemotoriseerd verkeer en lijnbussen hebben hun eigen verkeerslichten met eigen groenfasen. Tijdens de schouw valt regelmatig op dat het roodlicht genegeerd wordt, zowel door voetgangers, als fietsers en gemotoriseerd verkeer (Foto 1). Daarnaast worden de verkeerslichten ook niet altijd door de beoogde groep weggebruikers gebruikt, bijvoorbeeld door fietsers die (tegen het verkeer in) oversteken bij het voetgangerslicht (Foto 2).

Foto 1 Roodlichtnegatie door een bromfiets op de Rijksstraatweg

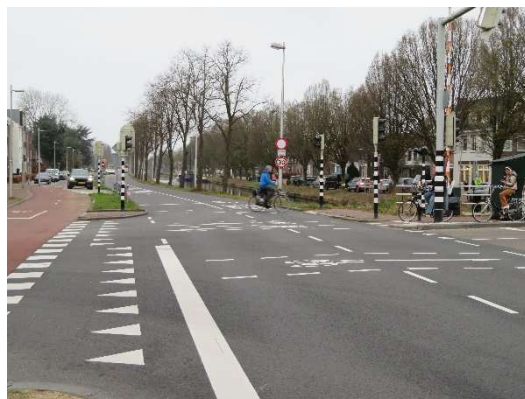
Foto 2 Oversteken door een fietser, tegen het verkeer in en bij het voetgangersverkeerslicht

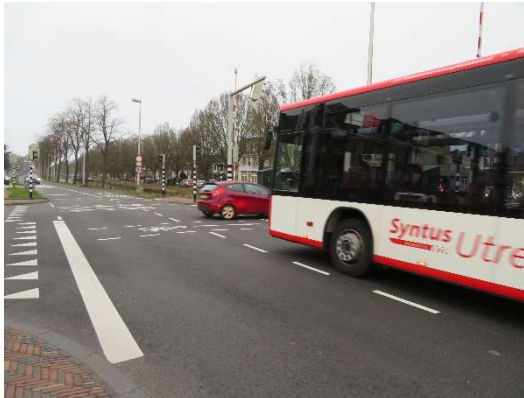
Naast het 'onjuiste' gebruik van de VRI, is ook stremming van het verkeer te zien. Tijdens de schouw wordt de lijnbus op de Rijksstraatweg een enkele keer gehinderd door verkeer dat wacht om de Meernbrug op te kunnen rijden (Foto 3).

*Foto 3 Rode auto blokkeert de busbaan en hindert daarmee de lijnbus*

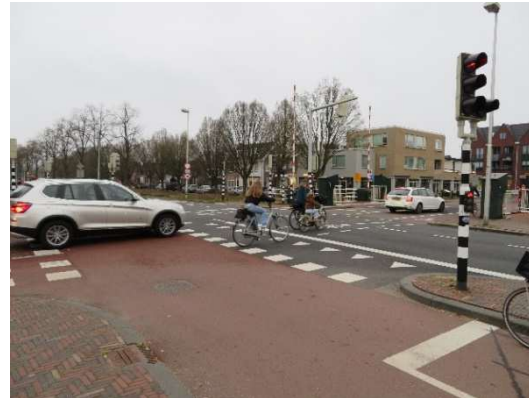
Deze situatie ontstaat bij stremming voor de Zandweg, waarbij verkeer komende vanuit het zuiden (de Meerndijk) niet tijdig ziet dat er geen opstelruimte meer aanwezig is (Foto 4).

*Foto 4 Stremming op de Meernbrug wordt laat opgemerkt door bestuurders*

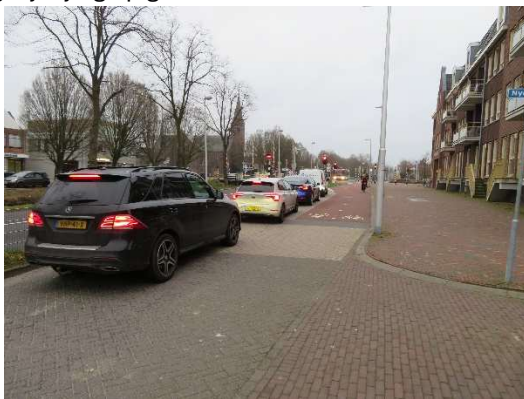
Ook op de parallelweg, waar gemotoriseerd verkeer invoegt op de Rijksstraatweg, ontstaat stremming (Foto 5). Fietzers laven hier tussen de autorij door om naar de juiste weghelft van deze eenrichtingsweg te navigeren.

*Foto 5 Filevorming op de parallelweg, waarbij fietsers tussen de wachtrij doorfietsen*

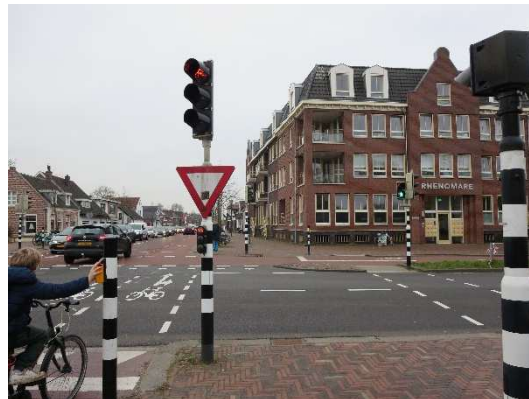
Komende vanuit de Meernbrug zijn drie verkeerslichten zichtbaar (Foto 6). Het verkeerslicht voor gemotoriseerd verkeer en voetgangers staat gelijktijdig op groen, waarbij het daartussen gelegen fietsverkeerslicht rood blijft. Fietzers krijgen dus uitsluitend groen wanneer het autoverkeer géén groen heeft, zodat linksafslaande fietsers niet met autoverkeer in conflict komen. Tijdens de schouw is meerdere keren gezien dat het fietslicht genegeerd wordt door rechtdoorgaand fietsverkeer. Gemotoriseerd verkeer mag niet rechtsaf, waardoor deze beweging conflictvrij plaats kan vinden. Het voetgangerslicht staat daarom ook altijd gelijktijdig op groen.

*Foto 6 VRI instelling voor langzaam verkeer oogt onlogisch voor de gebruiker*

4. Zorg voor een geloofwaardigere VRI voor rechtdoorgaande fietsers komende vanaf de Meernbrug, door (bijvoorbeeld) te onderzoeken of een OFOS (opgeblazen fietsopstelstrook) mogelijk is, waarmee fietsers gelijktijdig met gemotoriseerd verkeer groen kunnen krijgen en meer opstelruimte hebben.

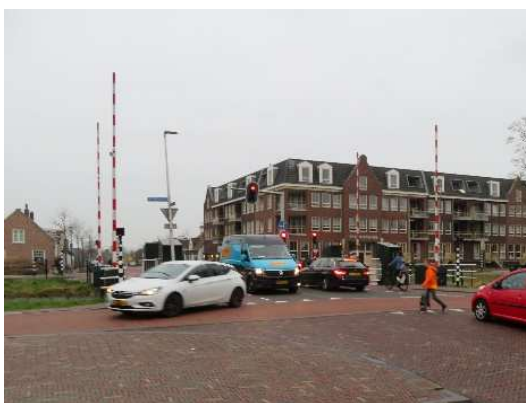
Tijdens de schouw is te zien dat de opstelruimte voor verkeer op de Meernbrug beperkt is. Er passen maximaal drie gemiddelde personenauto's op de brug zonder op de Zandweg uit te steken (Foto 7), mits zij goed aansluiten. In dat geval is het zicht komende vanaf de Meernbrug op kruisend verkeer op de fietsstraat ook zeer beperkt (Foto 8) en ontstaat voor doorgaand verkeer op de fietsroute een beperking van de effectief bruikbare ruimte.

Foto 7 Volledig benutte opstelruimte gemotoriseerd verkeer op de Meernbrug

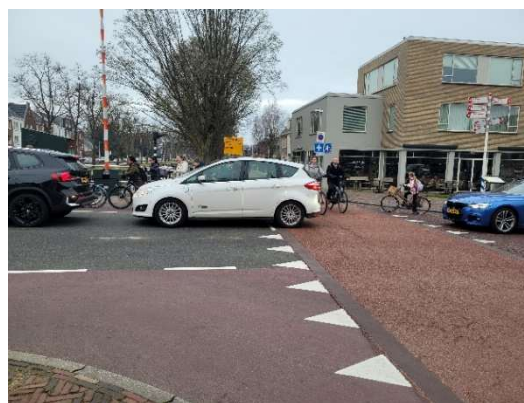
Foto 8 Witte auto beperkt voor van de brug afrijdend verkeer het zicht op de fietsstraat

1. Onderzoek de stroefheid van het wegdek van de Zandweg en ruw (indien nodig) het wegdek op, om ongevallen door gladheid te voorkomen.
2. Zorg voor het (deels) vrijhouden van de Meernbrug door plaatsing van een wit kruis (noordzijde Meernbrug), om zichtbelemmering op verkeer op de Zandweg te voorkomen.

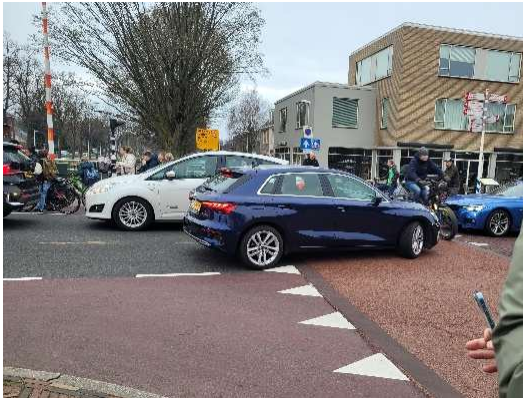
Verkeer vanaf de brug slaat regelmatig linksaf om op de Zandweg te komen. Zeker in geval van wachtende voertuigen, ontstaat een situatie waarin (brom)fietsers door gebrek aan zicht pas laat worden opgemerkt en moeten uitwijken om een aanrijding te voorkomen (Foto 9). Gezien de beperkte breedte op de fietsstraat is de uitwijkruimte uitwijkruimte beperkt.

Foto 9 Wachtende auto beperkt zicht op fietsstraat, blauwe auto ziet de fietser laat

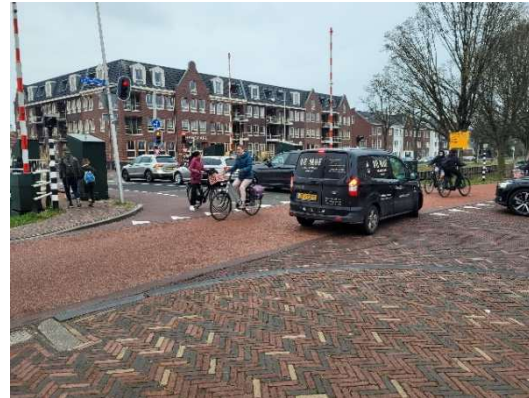
Op Foto 10 is te zien dat een bedrijfsvoertuig het eenrichtingsverkeer negeert. Door onvoldoende opstelruimte voor de hoeveelheid verkeer op de brug, komt het bedrijfsvoertuig vast te staan op het kruispunt. Fietsers passeren het voertuig aan verschillende kanten, waarbij er weinig overzicht is op de situatie.

Foto 10 Bedrijfsvoertuig op Zandweg vanuit tegengestelde richting

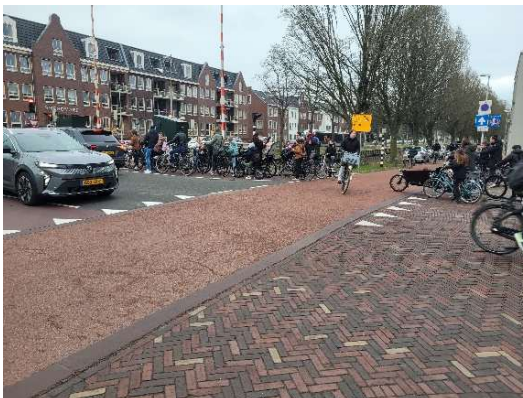
Foto 11 geeft een beeld van de drukte die tijdens de schoolspits in de ochtend zichtbaar was. Naast de beperkte ruimte voor gemotoriseerd verkeer was tijdens de schouw diverse keren voor fietsers (met name in zuidelijke richting) onvoldoende opstelruimte op het brugdek aanwezig. Fietsers staan daardoor deels op de fietsstraat. Ook op de Castellumlaan staan fietsers te wachten (onder andere de bakfiets, die daarbij uitsteekt) om over te steken.

Foto 11 Tijdens de ochtendspits is er te weinig wachtruimte op de Meernbrug

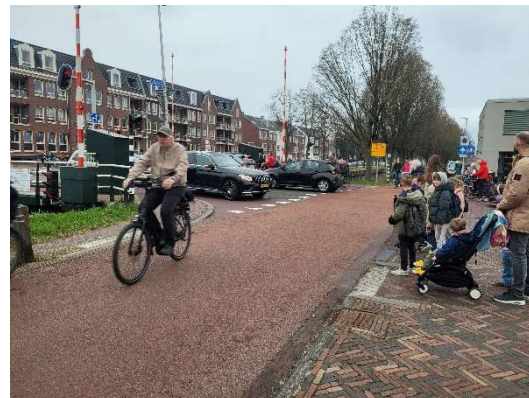
Foto 12 Overstekende voetgangers wachten op een vrij moment

Tijdens de schouw staan diverse keren kleine groepjes ouders en kinderen te wachten om samen de Zandweg over te steken (Foto 12). Daarbij dienen ze vier richtingen in de gaten te houden. Alleen lopende kinderen rennen soms over de weg heen bij het oversteken. Door de breedte van de fietsstraat is de oversteekbeweging van voetgangers kort. Dat de breedte van de fietsstraat beperkt is, valt extra op wanneer een bestelbus komende vanaf de brug linksaf de fietsstraat opdraait, en een fietser tegenkomt (Foto 14). Er is daarbij net voldoende ruimte om elkaar (één fiets en één auto) te passeren.

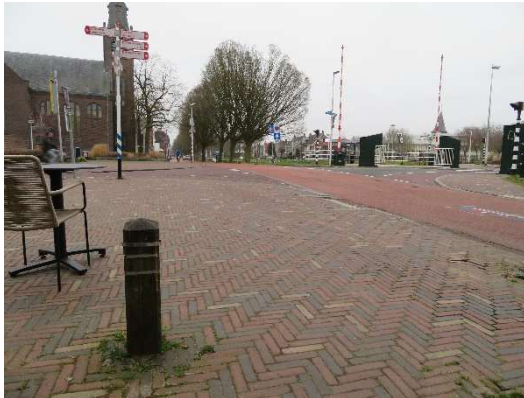
De brug ligt iets hoger dan de straten er omheen. Zo loopt de Zandweg iets omhoog richting de Brug, zoals te zien is op Foto 13. Tijdens de schouw is te zien dat met name kinderen moeite hebben om balans te vinden, wanneer zij vanuit stilstand weer aanfietsen.

Foto 13 Bolle ligging kruispunt voor brugdek

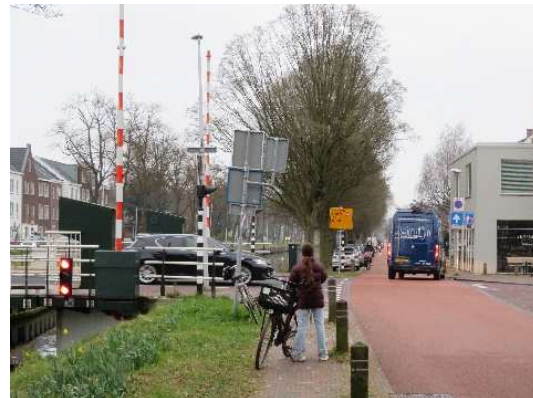
Foto 14 Beperkte ruimte op de fietsstraat bij de combinatie fiets – gemotoriseerd verkeer

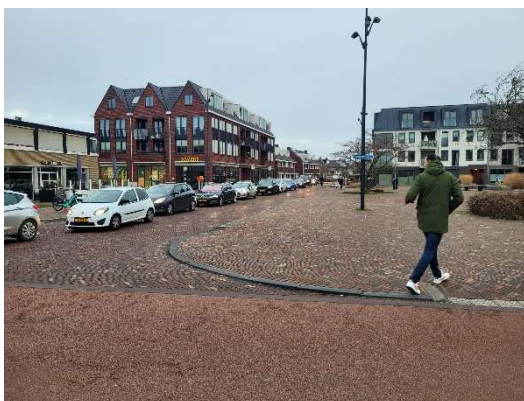
Gedurende een deel van de schouw staat er een lange wachtrij op de Castellumlaan (Foto 15). Deze terugslag lijkt te ontstaan door de combinatie van het verkeerslicht met korte groencyclus en het niet kunnen oprijden naar het verkeerslicht in geval van kruisend (fiets)verkeer. Daarnaast valt gedurende de schouw meermaals op dat gemotoriseerd verkeer bij het verspringen naar groen licht, niet (voldoende) kijkt naar kruisend verkeer op de Zandweg en/of hard optrekt om een kleine opening in de verkeersstroom op de Zandweg te gebruiken. De blik van veel automobilisten lijkt vooral gericht op het verkeerslicht. Daardoor bestaat het risico dat fietsers op de Zandweg over het hoofd worden gezien (Foto 16). Fietsers vanaf de Meernbrug die linksafslaan, nemen geregeld voorrang op rechtdoorgaand verkeer. Dit levert in een aantal gevallen conflicten op wanneer het rechtdoorgaande verkeer vanuit de Castellumlaan dan juist optrekt om het brugdek op te rijden.

Foto 15 Er staat een lange wachtrij met gemotoriseerd verkeer op de Castellumlaan

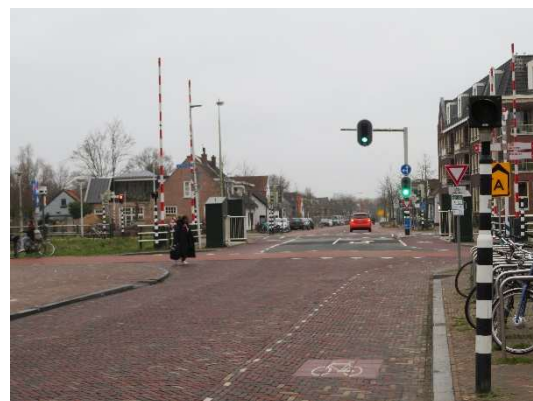
Foto 16 Het verkeerslicht trekt de aandacht, ten opzichte van de daarvoor kruisende fietsstraat

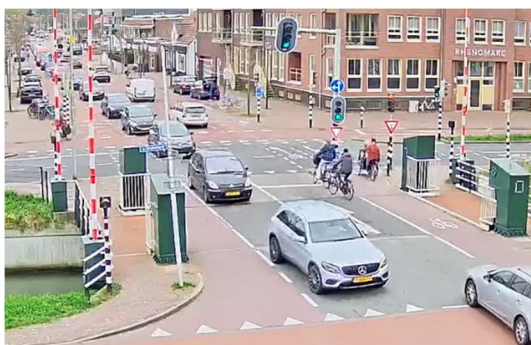
Deze gecombineerde fietsrichtingen – waarbij het fietsverkeer voor verschillende rijrichtingen via één licht geregeld wordt - resulteert in ongeloofwaardige regelingen, met roodlichtnegatie als gevolg. Hiermee hangt ook het regelmatig gebruikmaken van het verkeerslicht voor voetgangers of gemotoriseerd verkeer samen.

Figuur 4.2 Fietsers rijden via de rijbaan door groen, hoewel het verkeerslicht voor fietsers op rood staat

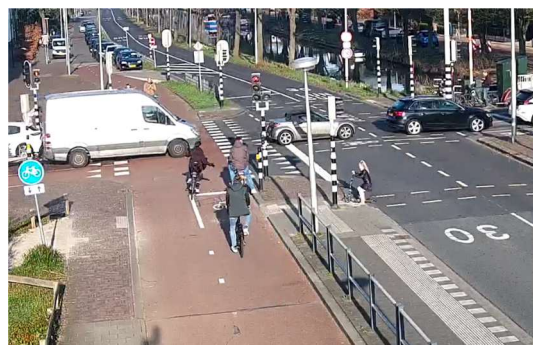
Figuur 4.3 Fietser geeft richting aan en fietst door rood naar de Meerndijk toe

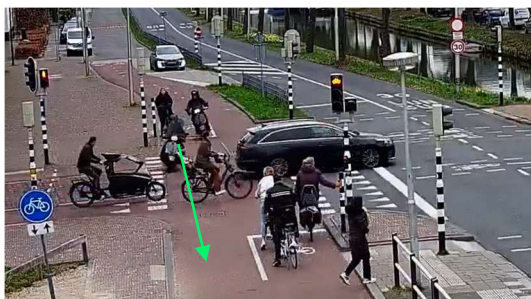
In de uitgekeken beelden is ook enkele keren 'dik' door rood gereden, met name door bromfietzers vanuit Rijksstraatweg (west naar oost). Hierbij is een paar keer gezien dat gemotoriseerd verkeer en fietsverkeer richting de Meernbrug alweer begint te rijden, maar een bromfietser dwars door deze (traagrijdende) stroom heenslingert. Dit leverde een risicovolle situatie op.

Figuur 4.4 Bromfietser rijden door rood en sturen tussen de dwars kruisende fietsers en auto's door

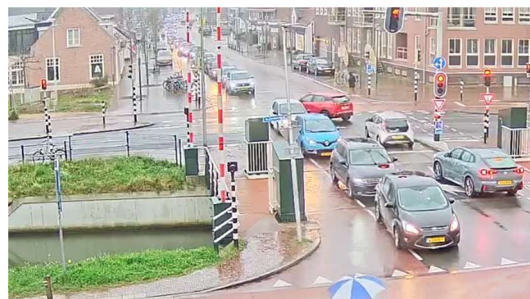
Figuur 4.5 Witte auto rijdt door rood licht

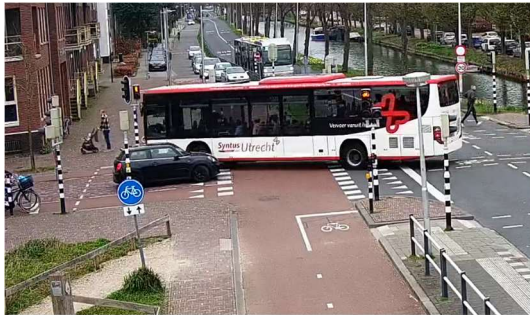
Het kruispunt wordt geregeld, in de spits meerdere keren per uur, geblokkeerd door gemotoriseerd verkeer dat vanuit de Meerndijk naar het noorden rijdt. Op de Meernbrug moet dit verkeer voorrang verlenen aan kruisend (fiets)verkeer dat staat te wachten voor kruisende fietsers op de Zandweg. Door de beperkte opstelruimte op de brug (drie voertuigen) ontstaat terugslag op het kruispunt met de Rijksstraatweg. Het blokkeren van het kruispunt (in noord-zuidrichting) komt vaak voor. De blokkade duurt echter maar kort en/of wachtend verkeer anticipeert wanneer zij een bus (of ander voertuig) zien naderen. Het merendeel van de bussen (in oost-westrichting) ondervindt daarom geen hinder en er ontstaan weinig potentiële conflicten. In alle uitgekeken beelden is een handvol keren gezien dat een lijnbus daadwerkelijk gehinderd werd (moest wachten) door voertuigen in de zuid-noordrichting. In een enkel geval ontstond door een op het fietspad achteruit manoeuvrerende personenauto een potentieel conflict.

Figuur 4.6 Afslaande bus wordt gehinderd

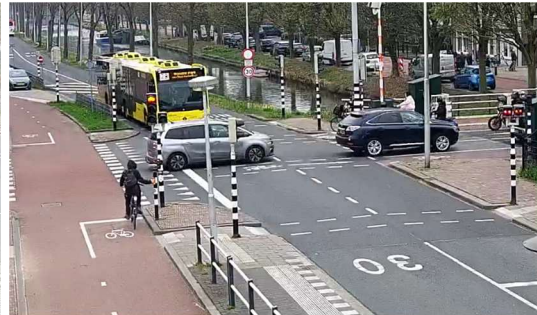
Figuur 4.7 Zilveren auto blokkeert busbaan

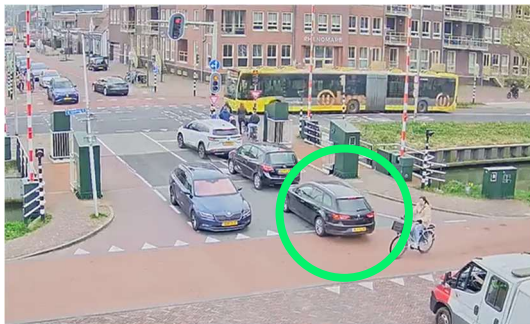
In een aantal gevallen leiden uitstekende wachtende voertuigen tot conflicten. Doordat er weinig ruimte overblijft voor doorgaand verkeer op de Zandweg, fietsen fietsers in tegengestelde richtingen dichter naar elkaar toe. Ook is de zichtbaarheid voor verkeer vanaf de Meernbrug, op de Zandweg west, beperkt wanneer er drie voertuigen op de Meernbrug staan te wachten (Figuur 4.8). Een aantal bestuurders neemt een risico en rijdt alsnog de Zandweg op.

Figuur 4.8 Auto staat deels op Zandweg

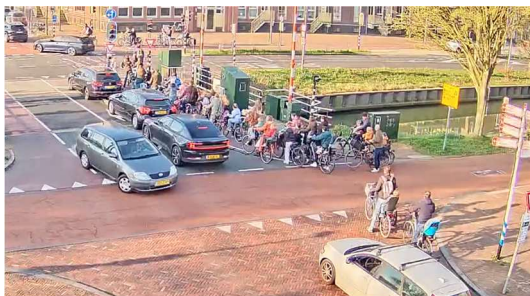
Elke werkdag is te zien dat er in de ochtendspits te weinig opstelruimte is voor de hoeveelheid fietsers die vanuit de Castellumlaan via de Meernbrug richting het zuiden fietsen (Figuur 4.11). De brug staat helemaal vol. Fietsers gaan naarmate het drukker wordt, dichter op elkaar staan of steken uit op de Zandweg. In sommige gevallen stellen de fietsers zich op het trottoir op. Daarnaast blijven diverse fietsers aan de noordkant van de Zandweg op de Castellumlaan wachten, totdat er ruimte ontstaat. Deze fietsers kunnen niet altijd mee met het groene licht. Bij het einde van de groentijd wordt daardoor regelmatig door roodlicht gefietst. Andere fietsers wachten op de volgende cyclus.

*Figuur 4.11 In de ochtendspits en het drukste moment daarbinnen (rond 8.15 uur) loopt de wachtrij door tot op de Zandweg*

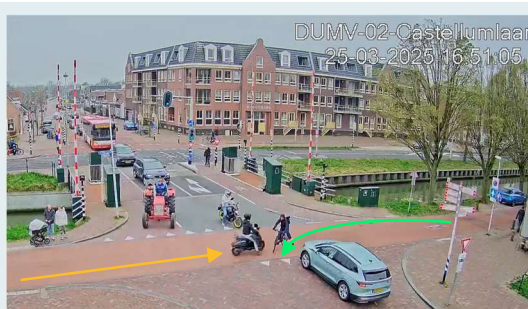
**Ongeval 1: dinsdagmiddag 16.51 uur**  
Bromfietser (oranje pijl) vanuit Zandweg oost conflicteert met fietser (groene pijl) vanuit Zandweg west, afslaand richting Castellumlaan. Het wegdek is droog. Het lijkt erop dat de afslaande fietser niet om of vooruitkijkt tijdens naar links afslaande beweging. Daarbij komt deze in aanraking met een op de Zandweg rechtdoorrijdende bromfietser.

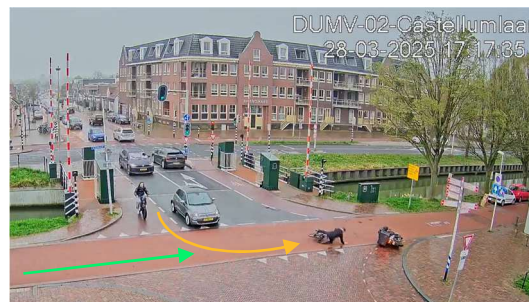
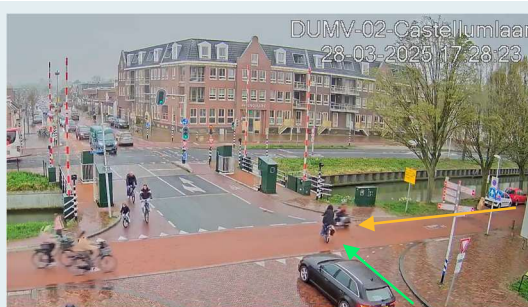
**Ongeval 2: vrijdagmiddag 17.17 uur**  
Bromfietser (oranje) vanuit Meerndijk afslaand richting Zandweg glijdt onderuit in de bocht. Het wegdek is nat, wat mee lijkt te spelen bij de valpartij. De fietser komt, zonder met de bromfietser in aanraking te komen, ten val tijdens het remmen en uitwijken voor de bromfietser.

**Ongeval 3: vrijdagmiddag 17.28 uur**  
De rechtdoorgaande bromfietser (oranje) vanuit Zandweg komt in botsing met rechtdoorgaande fietser (groen) vanuit Castellumlaan. De fietser verleent daarbij geen voorrang aan de bromfietser. Ook bij dit ongeval is het wegdek nat. De bromfietser wordt licht in de flank geraakt door de fietser en gaat onderuit. Aan het voorwiel van de bromfietser lijkt te zien dat de bestuurder wegstuurde van de fietser. De fietser reed met zeer lage snelheid en blijft overeind. Het is niet duidelijk waarom de fietser geen voorrang verleende (niet gekeken, foutieve inschatting snelheid, ...)

Geadviseerd wordt om de stroefheid te onderzoeken en het wegdek indien nodig op te ruwen. Twee van de drie waargenomen ongevallen zijn mogelijk gerelateerd aan (het gebrek aan) stroefheid van het wegdek. Op het natte asfalt gingen drie verkeersdeelnemers onderuit. Het opruwen van het wegdek is een directe verbetering voor de verkeersveiligheid van balansvoertuigen (fiets, brommer).

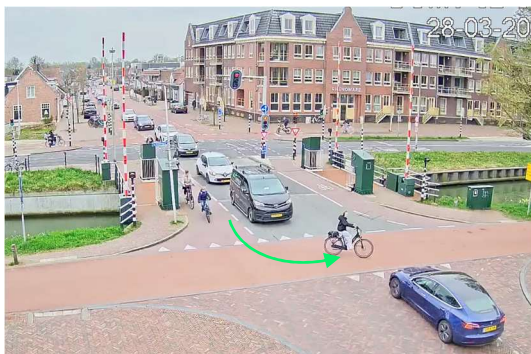
Daarnaast lijkt gemotoriseerd verkeer dat vanaf de Meernbrug de Zandweg in westelijke richting oprijdt en daarbij voorrang neemt, dit ook vooral te doen onder 'druk' vanuit de lange wachtrij achter hen. Het komt weinig voor dat er géén wachtrij achter afslaan voertuigen vanaf de Meernbrug aanwezig is. Dit gedrag vraagt vaak een aanpassing van het overige verkeer (afremmen, uitwijken). Ook komt vaak voor dat zich op de Zandweg al doorgaand fietsverkeer bevindt, wat zich dan aanpast aan het invoegende voertuig.

Figuur 4.12 Fietsers neemt voorrang op blauwe auto

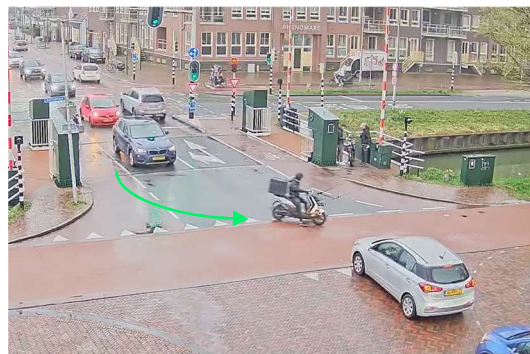
Figuur 4.13 Bromfietser neemt voorrang op grijze auto

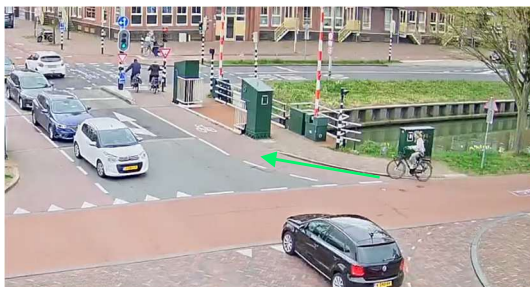
Anderzijds gebruiken fietsers het aangeven van richting ook om voorrang te nemen. Of ze sorteren ze op de brug al voor, vaak zonder om te kijken of er een voertuig achter hen zit en of dat voertuig hen ziet en wacht (Figuur 4.17). Uitsluitend wanneer zich geen verkeer in de nabijheid van de afslaan fietser (of andere bestuurders) bevindt, mag deze voorsorteren om af te slaan (RVV 1990, artikel 17 en 18).

Figuur 4.16 Fietser slaat rechtsaf, het (rechtdoorgaande) autoverkeer wacht

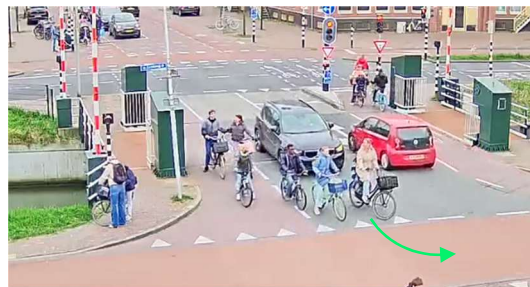
Figuur 4.17 Fietser sorteren voor om linksaf te slaan

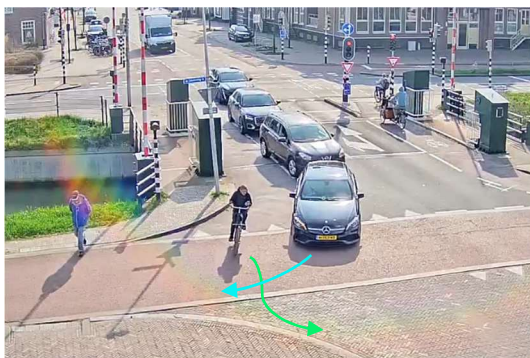
Met name op het kruispunt Meernbrug-Zandweg komt het voor dat (gemotoriseerd) verkeer fietsers laat ziet. Gemotoriseerd verkeer vanuit de Castellumlaan lijkt de aandacht te richten op het verkeerslicht en de fietsers die zich al op de Zandweg bevinden (Figuur 4.19). Daarnaast bevinden rechtdoorgaande fietsers (vanuit de Meernbrug) zich geregeld in de dode hoek van in oostelijke richting afslaand verkeer op de Zandweg (Figuur 4.18). Ook fietsverkeer ziet elkaar onderling pas laat en/of schat het gedrag van elkaar anders in, waardoor risicovolle situaties ontstaan.

Figuur 4.18 Personenauto ziet rechtdoorgaande fietser laat, fietser remt af en wijkt uit

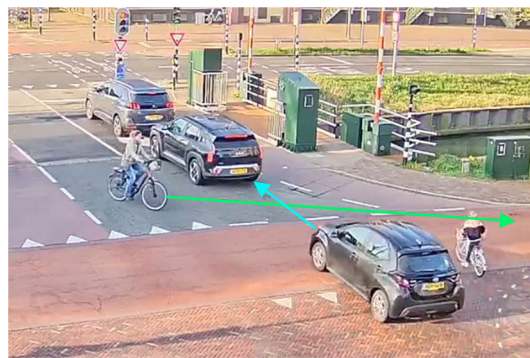
Figuur 4.19 Personenauto ziet afslaan fietser laat en komt halverwege de Zandweg tot stilstand

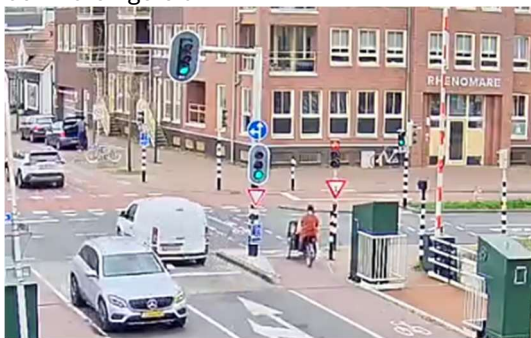
Op de Rijksstraatweg staat het verkeerslicht komende vanuit de Meernbrug voor gemotoriseerd verkeer en voetgangers gelijktijdig op groen. Fietsers hebben in combinatie met groen licht voor gemotoriseerd verkeer altijd rood licht. Dit vanwege het conflict in geval van linksafslaande fietsers. Echter rijden veel fietsers rechtdoor (van de Meernbrug richting Meerndijk), wat in combinatie met het rechtdoorgaande gemotoriseerde verkeer ook veilig mogelijk is. Daardoor is voor hen het rode licht ongeloofwaardig. Hier vindt veel roodlichtnegatie plaats. Tijdens het uitkijken van de beelden heeft dit in deze richting niet tot conflicten geleid.

*Figuur 5.1 Roodlicht voor fietsers, waar dit rechtdoor conflictvrij mogelijk is*

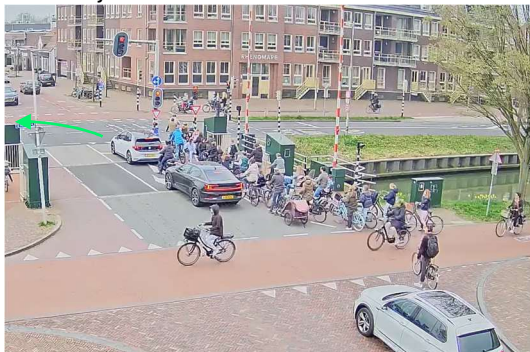
Daarnaast is de groentijd voor gemotoriseerd verkeer hier op sommige momenten beperkt, en kunnen slechts enkele voertuigen passeren. Zeker wanneer het eerste of tweede voertuig linksaf (de Rijksstraatweg in oostelijke richting, zie groene pijl) op wil slaan en moet wachten voor tegemoetkomend rechtdoorgaand verkeer. In het verlengde van de groentijd rijden vaak nog enkele voertuigen door rood licht. Kruisend fietsverkeer wacht dan langer om een conflict te vermijden.

*Figuur 5.3 Te korte groentijd voor fietsers*

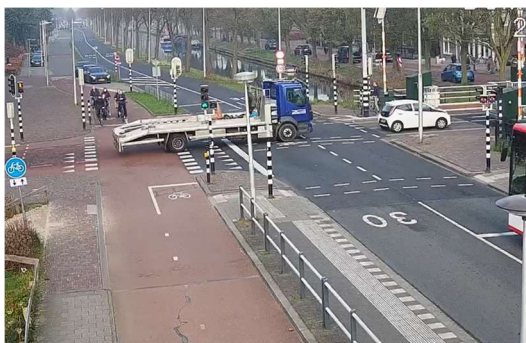
Vanuit de Meerndijk komt het geregeld voor dat verkeer op het kruispuntvlak met stil komt te staan. Dit verkeer dient voorrang te geven aan het verkeer komende vanuit Castellumlaan. De VRI laat meer voertuigen door dan waarvoor opstelruimte op de Meernbrug aanwezig is. Ook rijden voertuigen hier tijdens de conflictobservatie geregeld door rood, waardoor men op het fietspad of de Rijksstraatweg stil komt te staan. Dit levert in een aantal gevallen een knelpunt op voor de doorstroming van verkeer op de Rijksstraatweg (vaak het openbaar vervoer) en een potentieel risico op flankongevallen.

*Figuur 5.4 Blokkade fietspad (fietsers hebben groen licht)*

5. Zorg voor een kortere groentijd bij de VRI vanuit de Meerndijk, zodat het kruispunt met de Rijksstraatweg minder snel geblokkeerd raakt, de kans op flankongevallen verkleind wordt en de 'druk' voor verkeer bij de Zandweg vermindert.

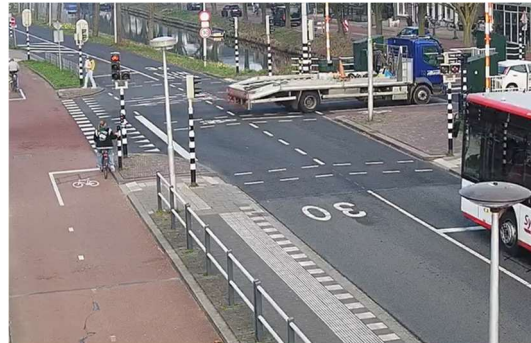
*Figuur 5.5 Blokkade busbaan (bus heeft wit licht)*

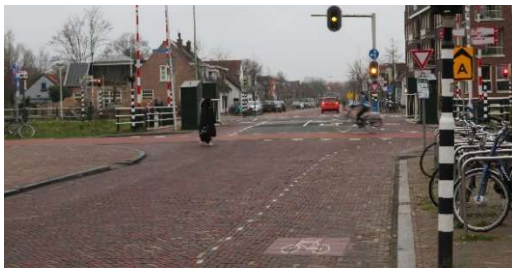
Figuur 6.1 Fietsstrook Castellumlaan

Geadviseerd wordt om de fietsstrook op de Castellumlaan te verduidelijken (zie figuur 6.2). Hoewel dit knelpunt niet direct volgt uit de conflictobservatie, data of schouw, is tijdens de stakeholderbijeenkomst aangegeven dat gemotoriseerd verkeer de fietsstrook op de Castellumlaan (vooral in de zomer) geregeld gebruikt als parkeerstrook. Daarmee wordt het fietsverkeer geblokkeerd en gedwongen via het trottoir of verder op de rijbaan te fietsen. Het verduidelijken van de fietsstrook kan – indien gemotoriseerd verkeer het gedrag aanpast – leiden tot een verkeersveiliger situatie voor fietsers op de Castellumlaan.

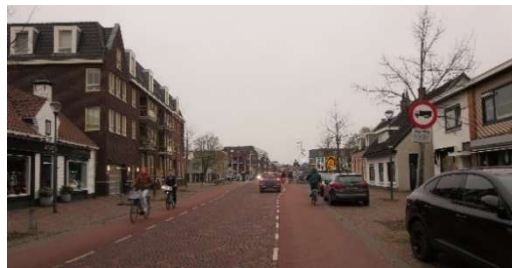
Figuur 6.2 Fietsstrook in asfalt en met 1-1 markering op de Meerndijk
